# A DESCOBERTA E EXPLORAÇÃO DO NAUFRÁGIO ÁGIOS NIKOLAUS Y

TEXTO: JOSÉ MARQUES / FOTOS: ARMANDO RIBEIRO

# Relatório n.º 135/66

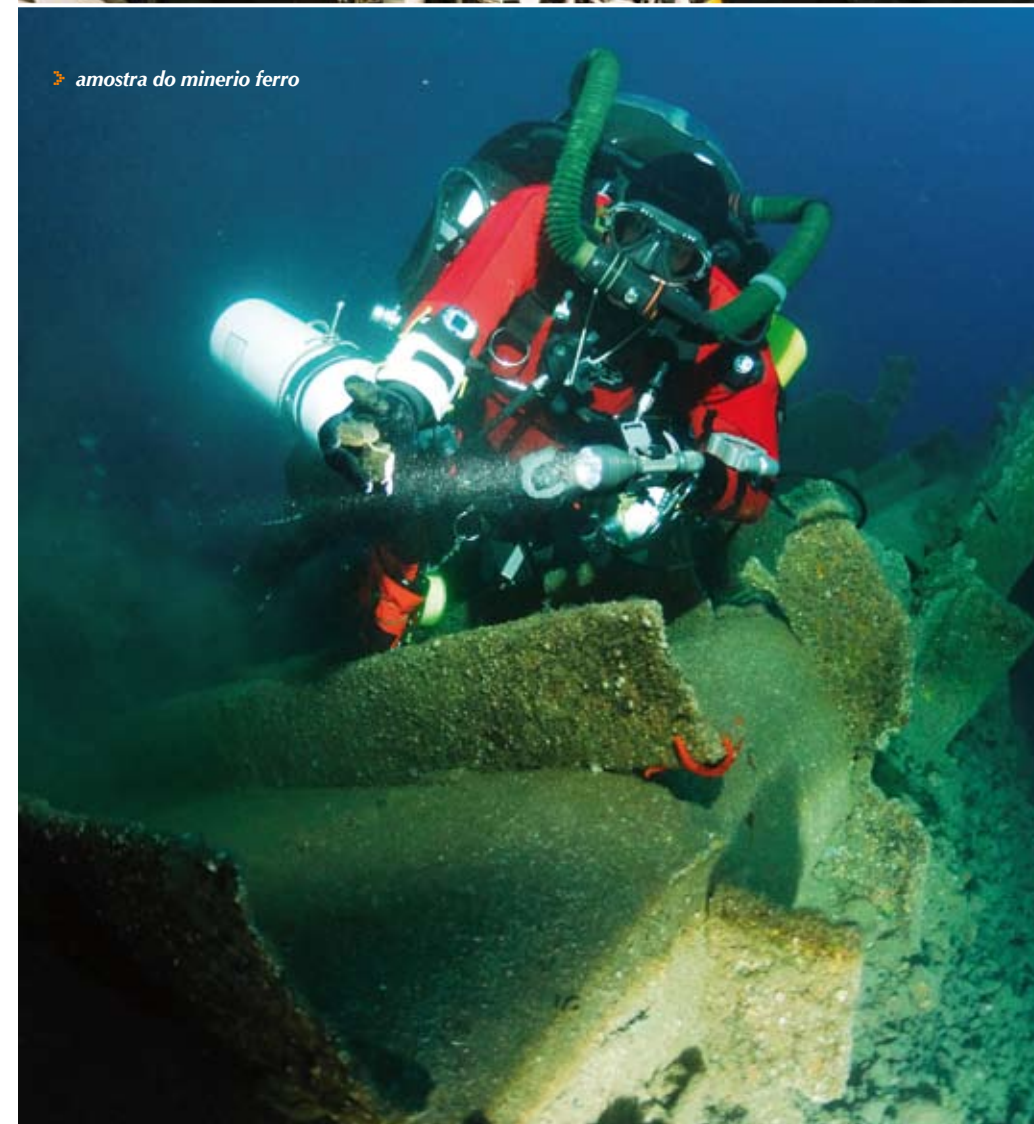
➤ amostra do minério ferro

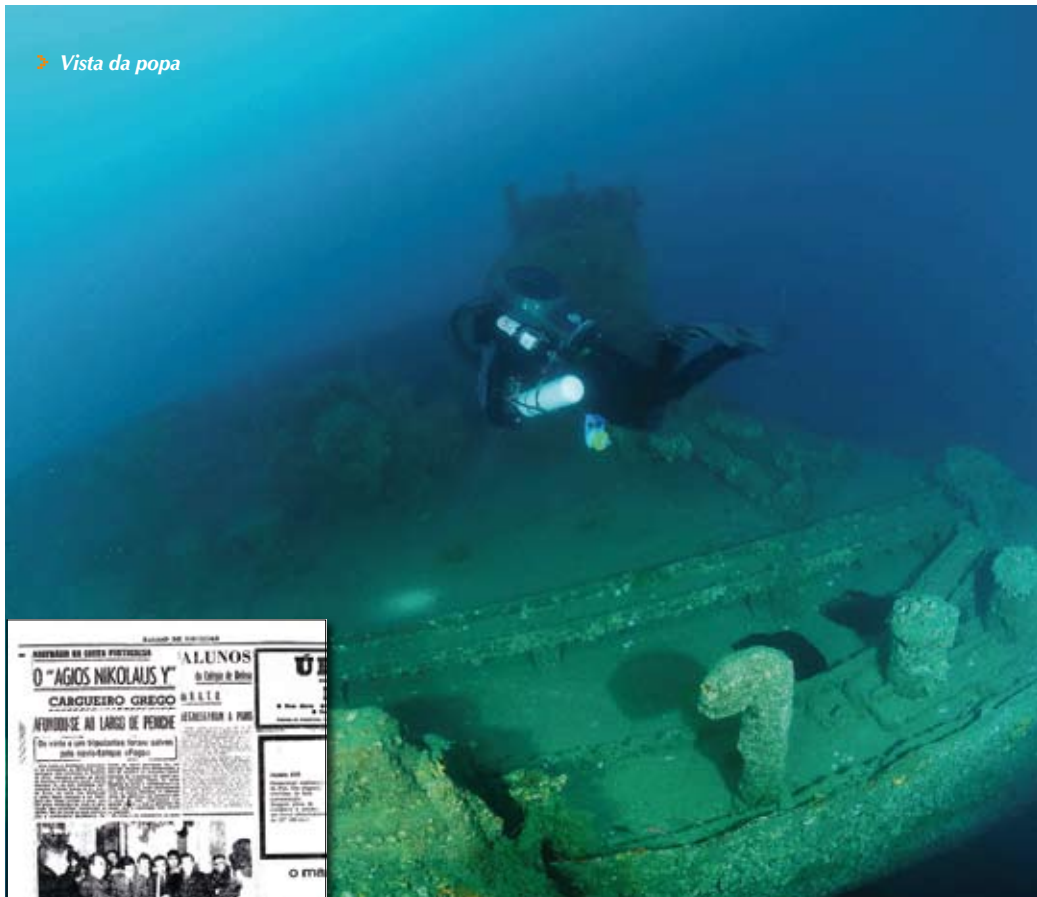
impressionante a altura da popa, do deck, desta até á hélice são uns bons 12 metros, é só um 3º andar, espectacular! Num instante passam 30 minutos e agora teríamos mais uma hora e meia para subir, até respirar ar puro novamente. A subida foi normal, muito lenta como sempre mas sem nada a observar, tivemos sorte de o mar não mexer e a corrente não existir, foi um mergulho

➤ Vista da popa

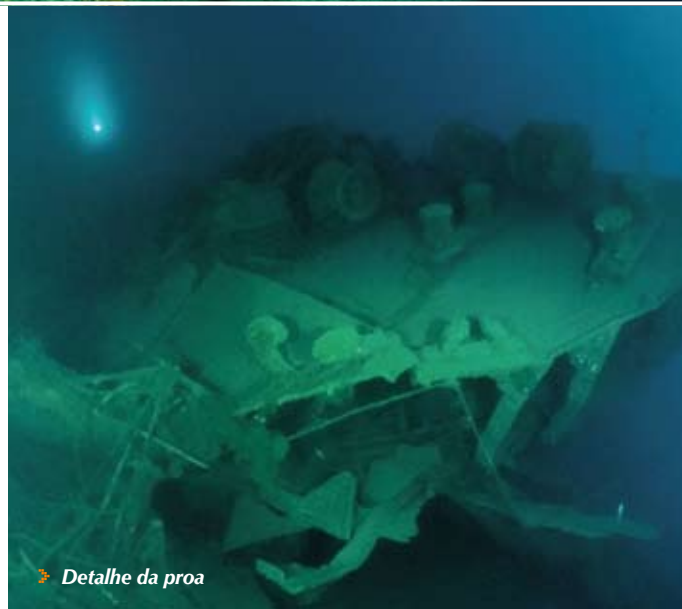
➤ Detalhe da proa

os seus porões abertos, cheios de minério – pirite de ferro – conforme descrito no relatório oficial. Foram estes porões, os nº 1 e 2, que inundaram e provocaram o afundamento do navio. A proa, encontra-se a 70 metros de profundidade, como que vertical e um pouco enterrada na areia, dá a ideia que o navio mergulhou de proa, tendo

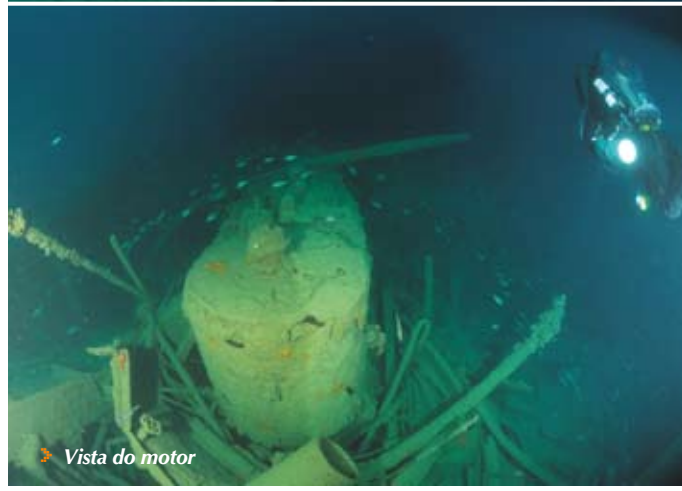
➤ Vista do motor

e chapas retorcidos resultantes dessa explosão. Observamos também o potente motor que fazia mover a hélice do navio, são ainda visíveis grandes guinchos que faziam mover os paus de carga no navio. Em seguida, fomos em direcção da proa, que se encontra a cerca de 80, 90 metros mais à frente, tendo de percorrer,

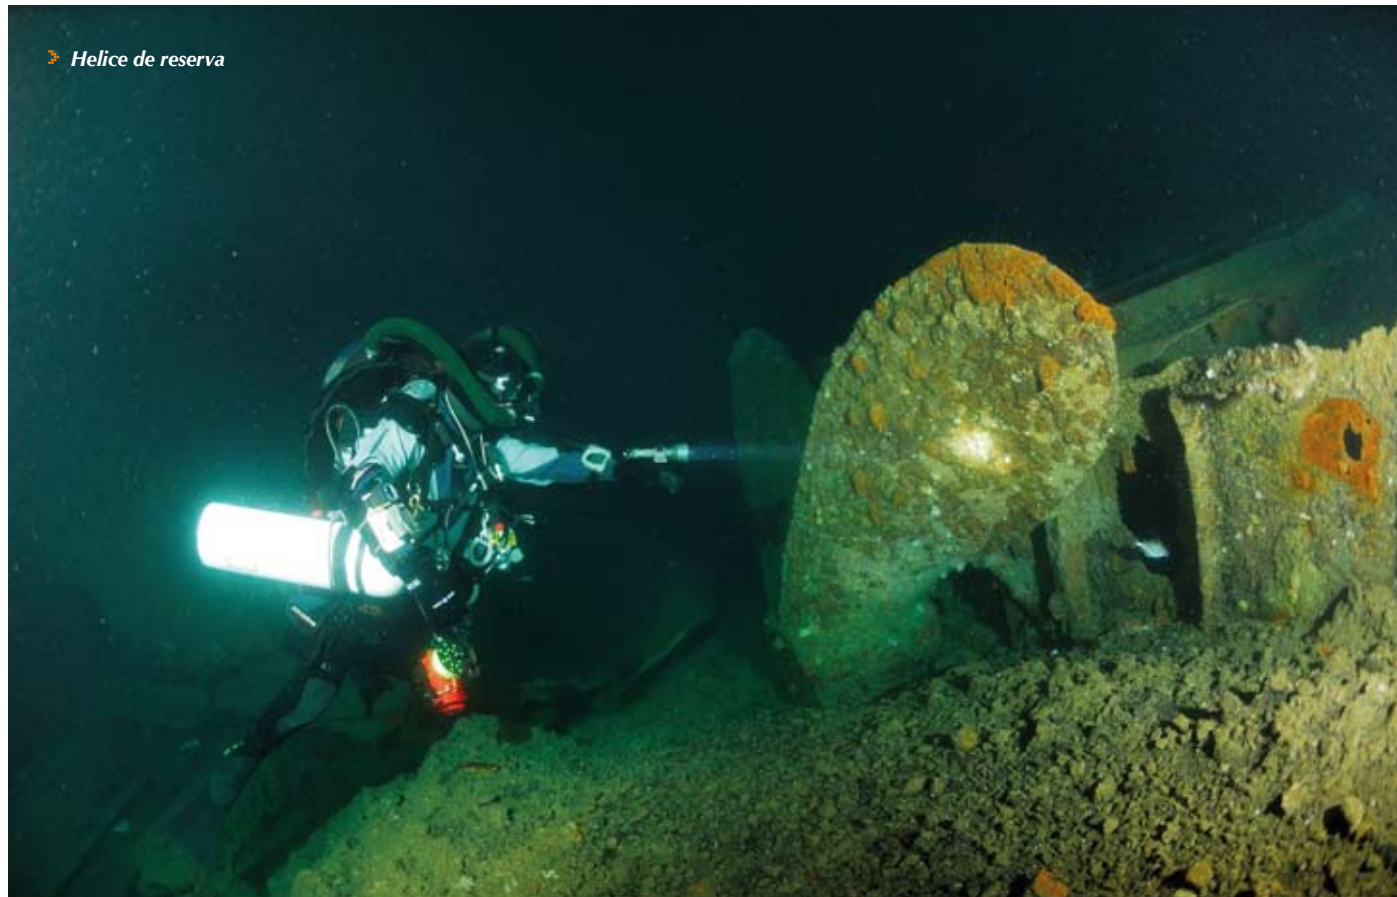
Após a popa, vem a parte do deck com o motor á vista e caldeiras, uma enorme Hélice de reserva encontra-se num porão totalmente já descoberto.

➤ Hélice de reserva
